VURDERING AV PCB-FORURENSNING VED UBÅTBUNKEREN I LAKSEVÅG

FFI/RAPPORT-2005/01118

4) TITLE VURDERING AV PCB-FORURENSNING VED UBÅTBUNKEREN I LAKSEVÅG Assessment of PCB contamination at the submarine pen in Laksevåg		
5) NAMES OF AUTHOR(S) IN FULL (surname first) JOHNSEN Arnt, ROSSLAND Helle K, LONGVA Kjetil S

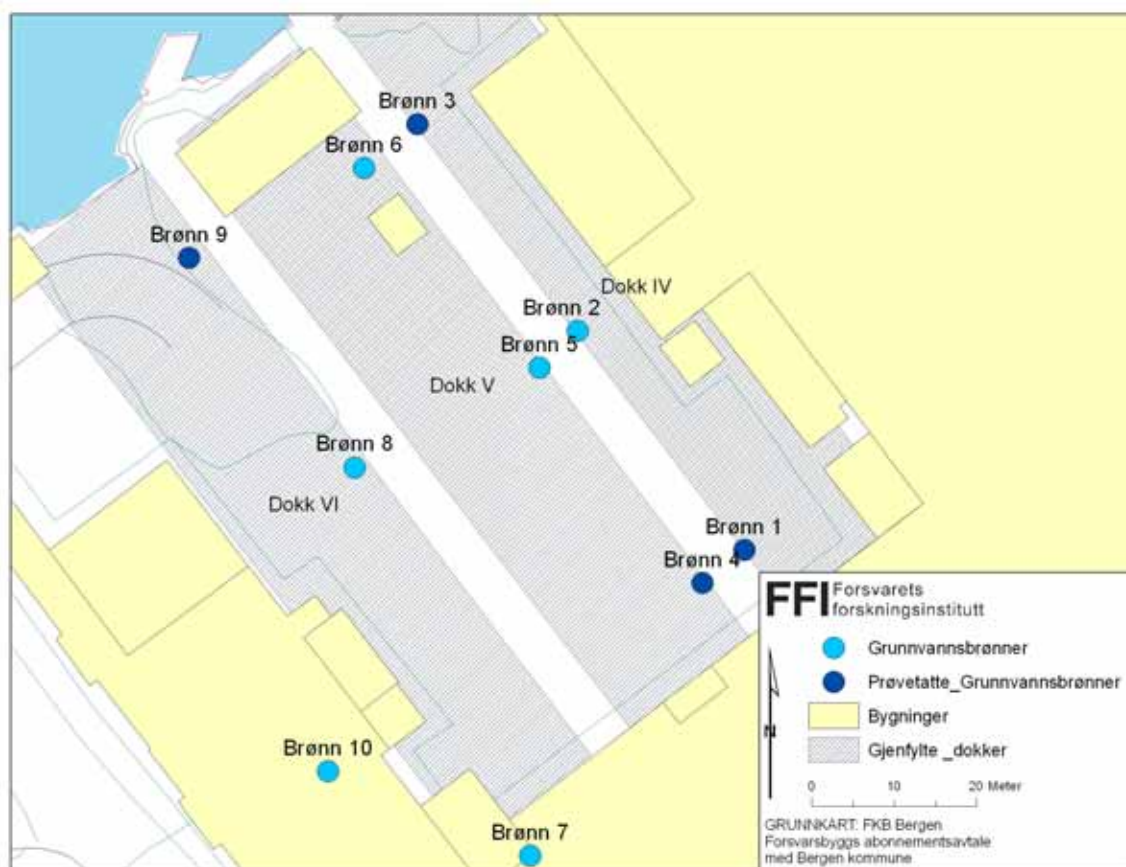
Figur 2.1 Oversikt over alle grunnvannsbrønner med markering av de som ble tatt prøve av med høyvolum prøvetaker

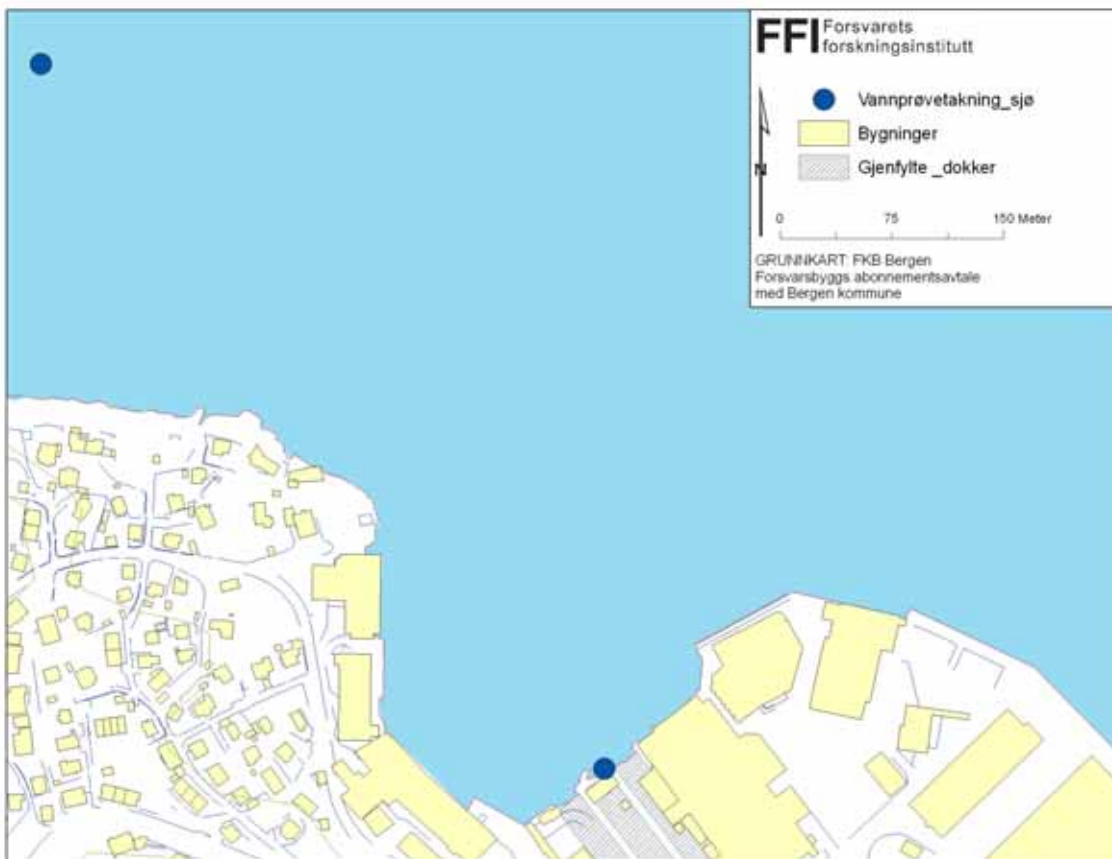
Figur 2.2 Lokalisering av høyvolum prøvetaking i sjø utenfor de gjenfylte dokkene og ute i Puddefjorden

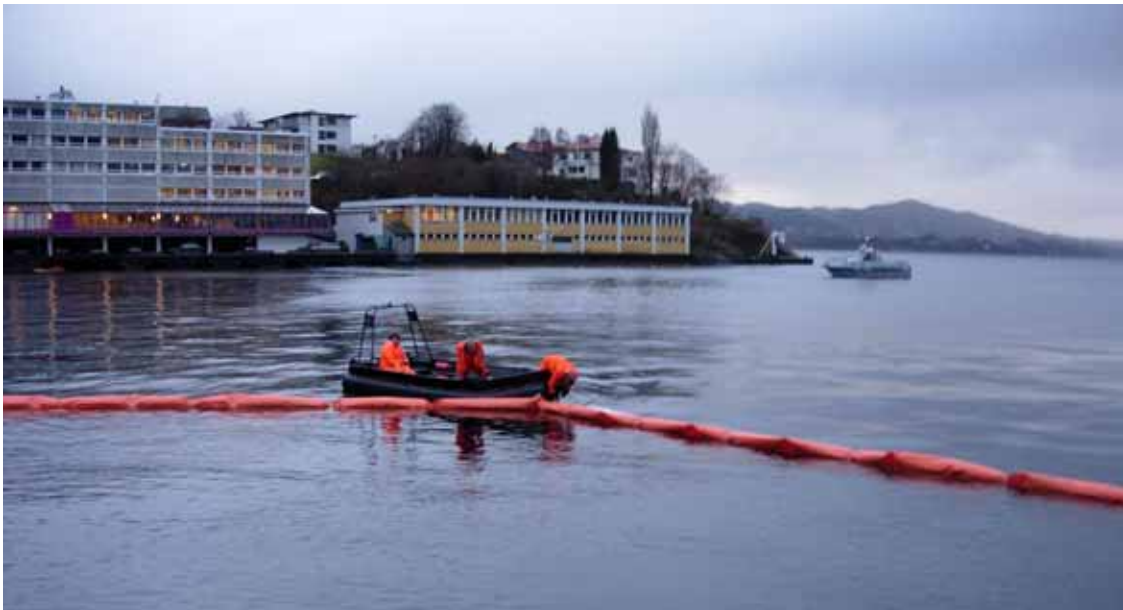
Figur 2.3 Utsetting av oljelense med presenningsskjørt utenfor de gjenfylte dokkene ved ubåtbunkeren i Laksevåg

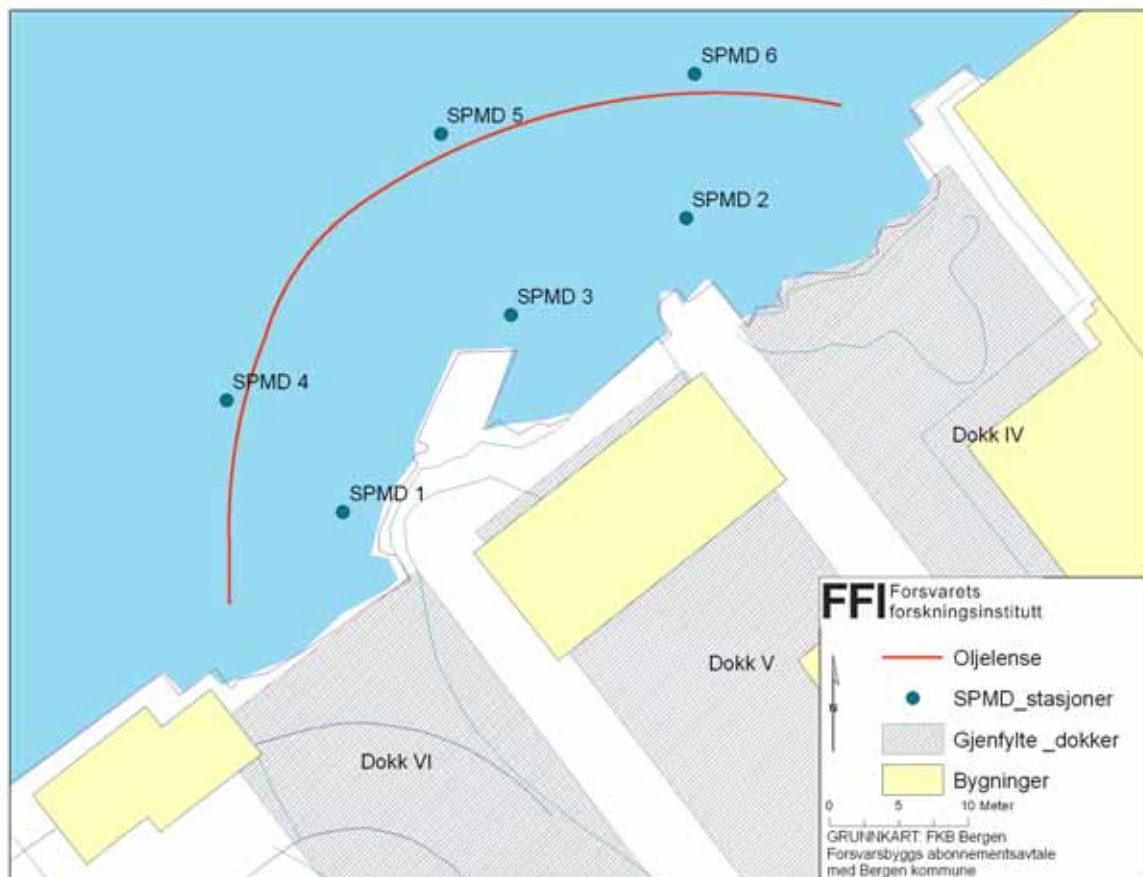
Figur 2.4 Plassering av oljelense utenfor de gjenfylte dokkene med plassering av SPMD utenfor og innenfor oljelensen

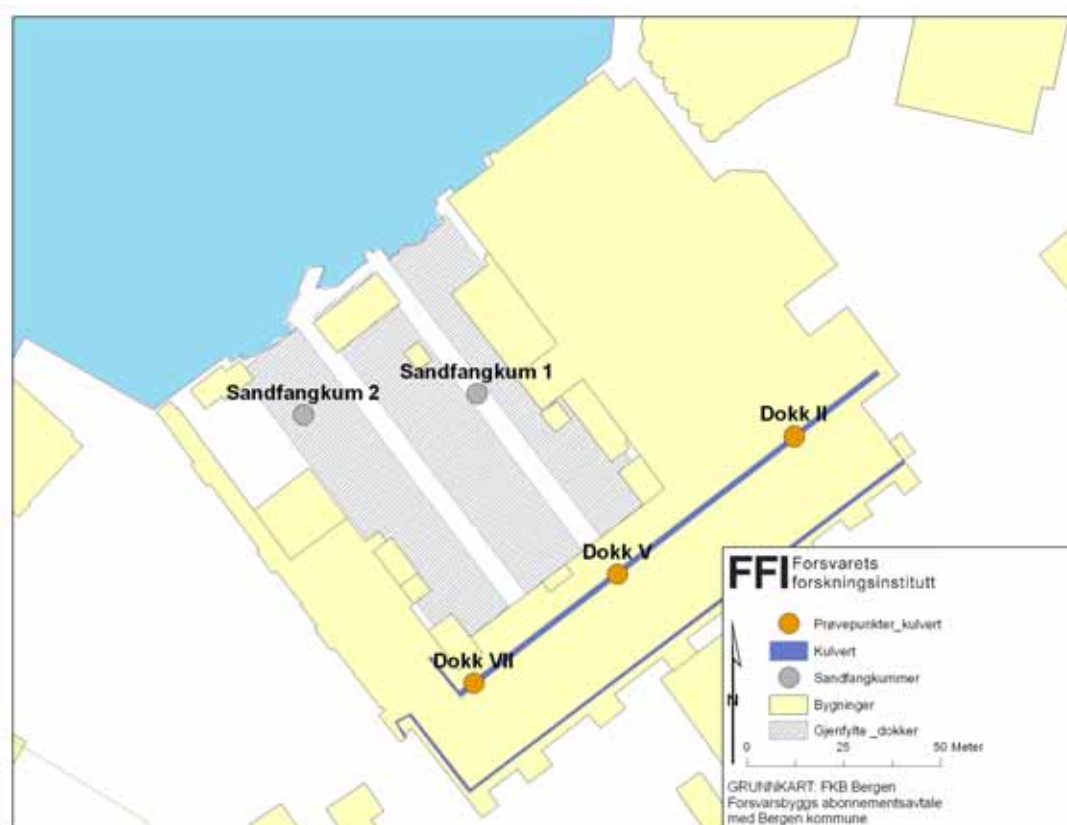
Figur 2.5 Oversikt over prøvetatte sandfangkummer og lokalisering av prøver tatt i kulverten. En SPMD ble utplassert i kulverten i samme område som prøvepunkt for slam i kulverten merket Dokk VII

I slammet fra kulverten ble det også funnet høye konsentrasjoner av PCB. Den høyeste konsentrasjonen ble funnet ved de dokkene som er i aktiv bruk. Som nevnt i kapittel 4.3, ble det også funnet meget høy akkumulert mengde PCB i SPMD plassert i kulverten. Med bakgrunn i de resultatene som er fremkommet, tyder det på at kildeområdet for PCB i kulverten er ved de aktive dokkene. Dette stemmer godt med at det er i dette området det i hovedsak har vært verkstedaktivitet siden ubåtbunkenen ble tatt i aktiv bruk. Det ble ikke analysert for innhold av hydrokarboner i slammet, men både observasjoner på stedet og underveis ved ekstraksjon for analyse av PCB, indiker at slammet inneholder betydelige mengder med hydrokarboner. Noe tilsvarende ble observert for slammet i sandfangkummene. Det er ikke kjennskap til at det er blitt foretatt noen rensing av kulverten i løpet av de senere år og det er sannsynlig at det aldri er blitt foretatt noen rensing av kulverten.

For å forhindre transport av PCB til marint miljø, blir det anbefalt å tette de hull som finnes i kulverten som gir inntrengning av vann om dette er mulig. Ettersom det tildels ble funnet veldig høye konsentrasjoner av PCB i slammet i tillegg til at slammet inneholder høye konsentrasjoner av hydrokarboner, anbefales det å fjerne slammet fra kulverten. I og med at sandfangkummer er rensed på slutten av 90-tallet, bør en vurdere å gjøre undersøkelser for å avdekke om det fortsatt finnes aktive kilder til PCB ved ubåtbunkerer. Det kan imidlertid være vanskelig å identifisere diffuse kilder til PCB ved ubåtbunkerer, ettersom det er påvist tildels veldig høye konsentrasjoner av PCB i slam fra sandfangkummer rundt Puddefjorden (11). Det kan derfor være at det i sentrumsområder av Bergen er mange diffuse kilder til PCB og en undersøkelse av diffuse kilder til PCB ved ubåtbunkerer bør derfor koordineres med aktivitet som Bergen kommune har på dette området. Blir det identifisert aktive kilder av PCB ved ubåtbunkerer bør en vurdere tiltak for å fjerne dette eller kapsle dette inn, slik at utlekking til miljøet via overvann og partikkeltransport i størst mulig grad hindres. Det bør også etableres rutiner for regelmessig fjerning av slam både fra kulverten og sandfangkummer.

2. Det er blitt påvist høye konsentrasjoner av PCB i slam fra kulvert. Det anbefales at hull i kulverten som fører til vanninntregning tettes om dette er mulig og at slammet som ligger i kulverten fjernes. Det bør etableres rutiner for regelmessig fjerning av slam i kulverten.

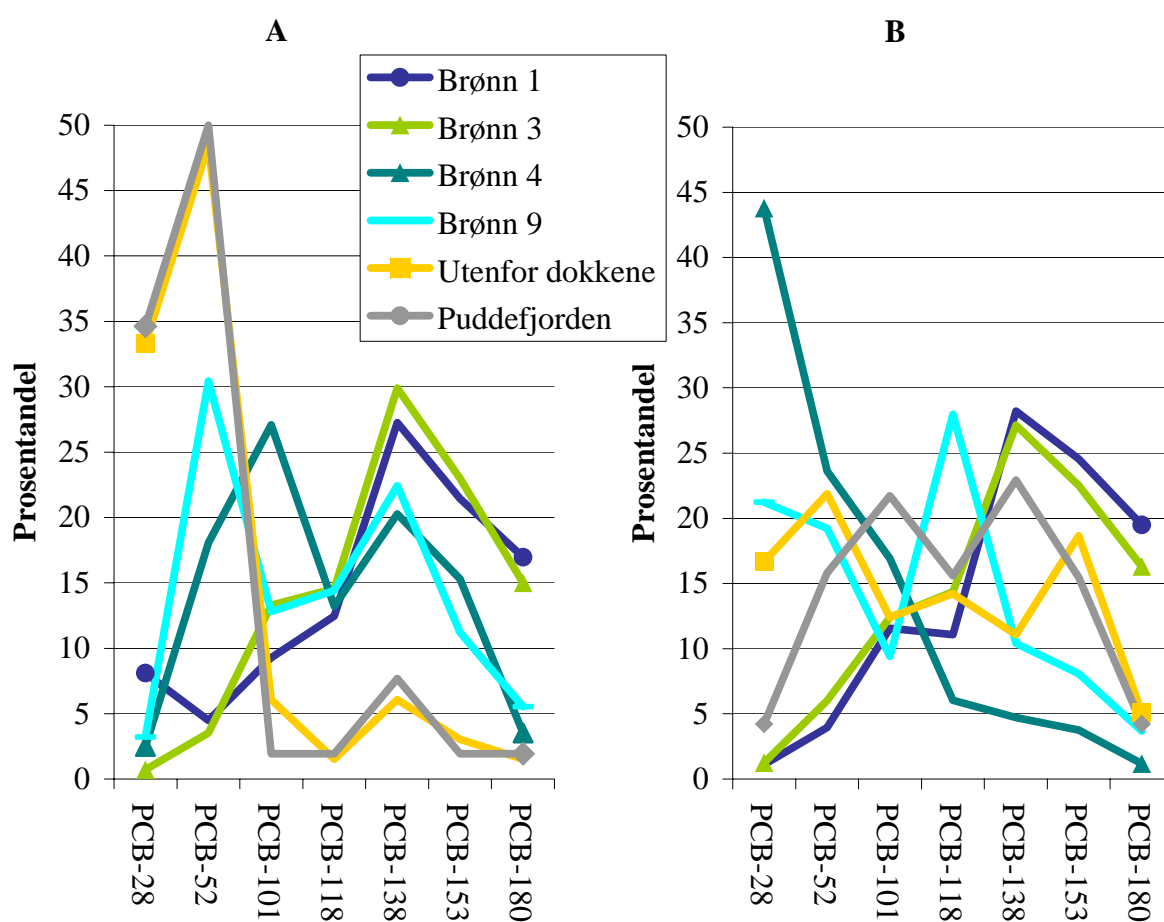
Som forventet var konsentrasjonen av PCB høyest i de to brønnene hvor det ble observert mye partikler på filter og XAD-2. Den laveste konsentrasjonen av PCB ble funnet i Brønn 9, som var den brønnen der det ble observert minst partikler i filter og XAD-2. I sjøen er nivået av PCB noe lavere enn det som ble observert i grunnvannsbrønnene. Det var ikke noen vesentlig forskjell i konsentrasjonen mellom de to sjøvannsprøvene og nivået er i samme størrelsesorden med det som er funnet ved Haakonsvern orlogsstasjon (6).

Figur 4.1 Kongenerfordeling av PCB i filter (A) og XAD-2 (B) ved de ulike prøvestasjonene

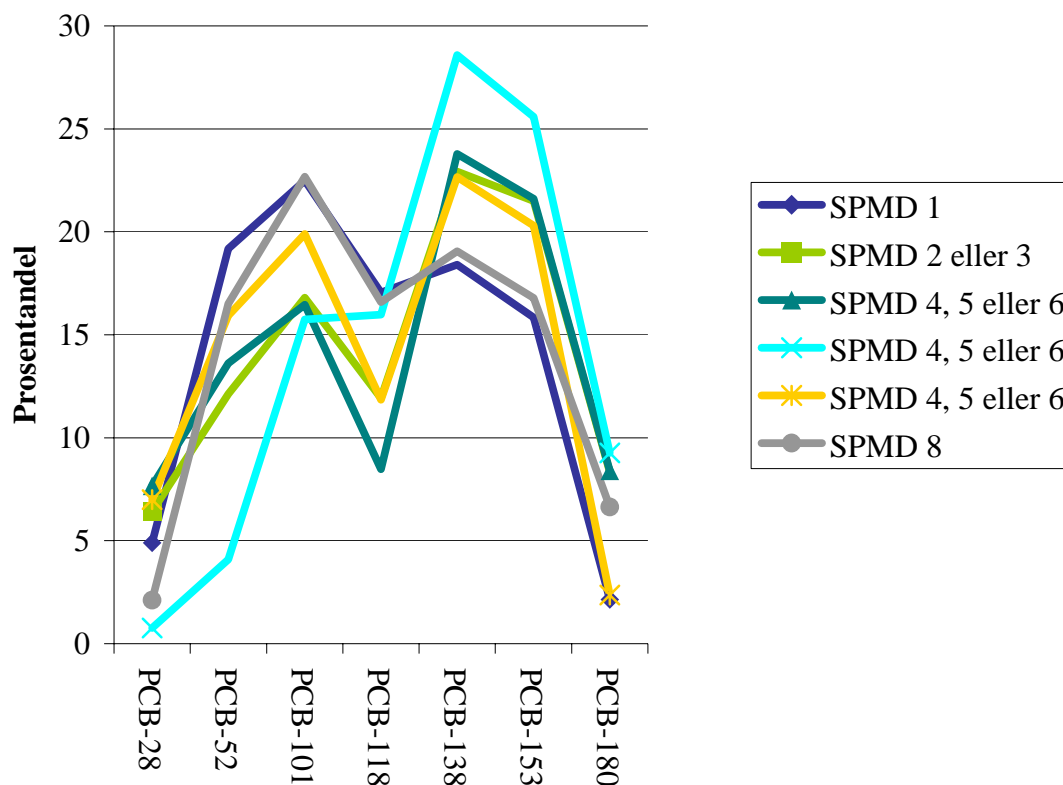
Kongenerfordelingen av PCB er relativt lik i alle de målte SPMD, bortsett fra den SPMD som hadde blitt liggende i lengre tid på bunnen (merket med lys blå). Den har en mer anrikning av høyklorerte PCB, noe som stemmer med at det i sedimentene er en overvekt av høyklorerte PCB (1). Det er relativt lite opptak av PCB-28 og PCB-180, mens det for de andre kongenerene er et ganske likt opptak.

Figur 4.2 Kongenerfordeling av PCB i SPMD fra de ulike prøvelokalitetene

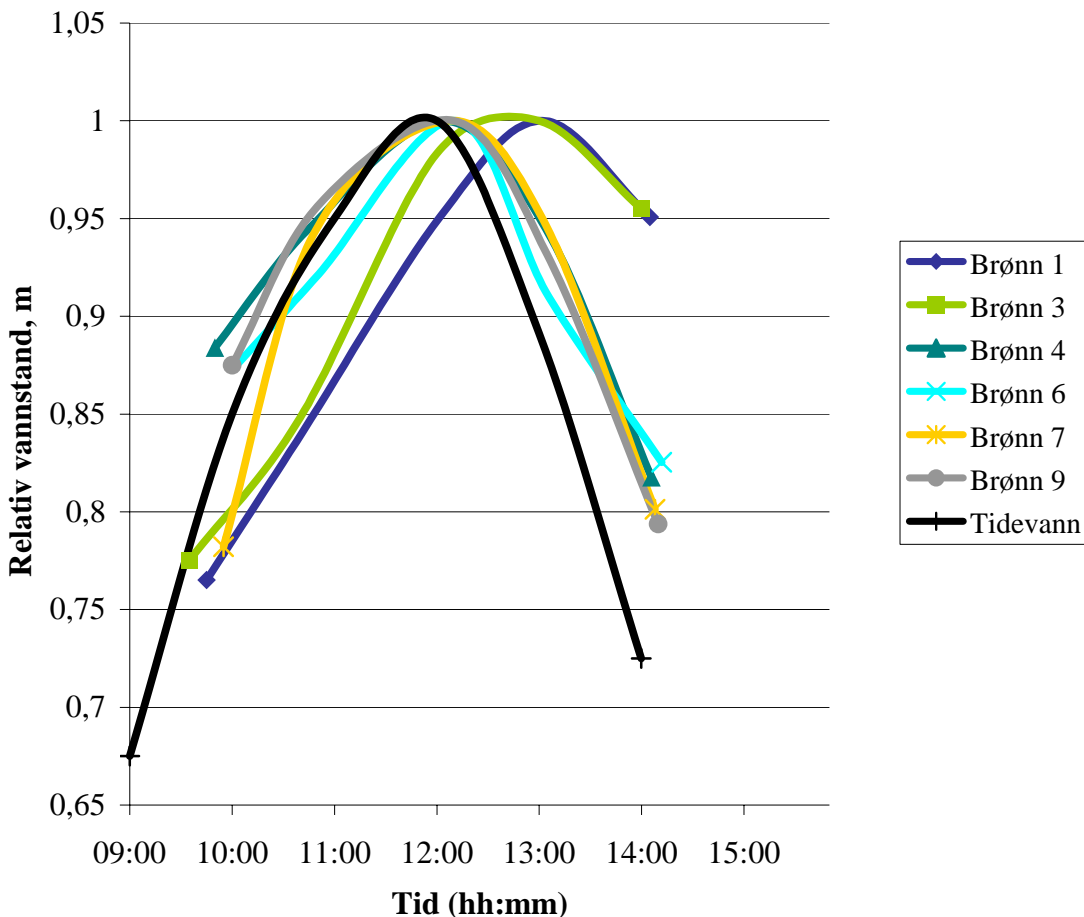
Resultatene fra vannstandsmålingene er vist i Figur 4.3. Det var ingen nedbør i den perioden som registreringene ble foretatt. Vannstanden i de to brønnene som ligger i dokk IV (Brønn 1 og 3) har omtrent en times forsinkelse i forhold til tidevannet. Det tyder derfor på at massene i dokk IV er relativt tette, slik at dette forsinker inntrengningen av tidevannet. De andre brønnene når et toppnivå omtrent samtidig med at tidevannet når et toppnivå, noe som viser at dokk V og dokk VI har relativt god kommunikasjon med sjøen utenfor. Ut fra tegninger som ble gjort etter at dokkene ble demolert, kan det se ut som om at det i dokk V og VI ligger noen flere store betongblokker enn det som er tilfellet i dokk IV. Dette kan ha ført til at det ved gjenfylling av dokk V og VI er blitt større hulrom som ikke er blitt fylt opp med masse i forhold til dokk IV.

Det kan se ut til at endringen av vannstanden i grunnvannsbrønnene bare er noe mindre enn tidevannet. Det er derfor ikke usannsynlig at vannstanden i dokkene varierer i høyde nærmest på samme måte som tidevannet.

Figur 4.3 Relativ vannstand i grunnvannsbrønner og relativ tidevannsendring for Bergen 26 januar 2005 (4)

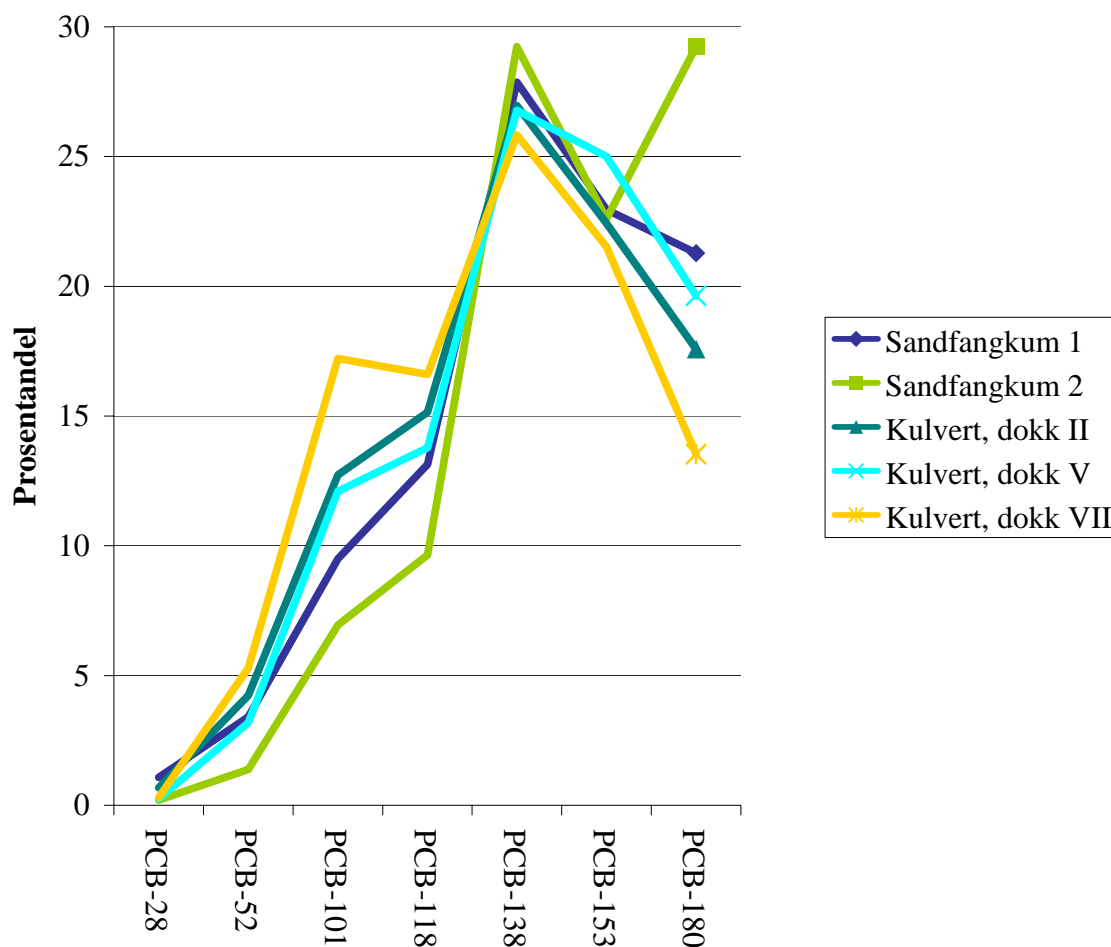
Kongenerfordelingen av PCB i slamprøvene fra sandfangkummene og fra kulverten er vist i Figur 4.4. Kongenerfordelingen er relativt lik for alle prøvene. Det kan derfor tyde på at det er samme kilde til PCB både i sandfangkummer og i kulverten. For alle prøvene er det høyklorerte PCB kongenerer som dominerer. Kongenermønsteret ligner noe på Clophen A60 eller Aroclor 1260. I sedimentene utenfor ubåtbunkenen er det funnet et kongenermønster som ligner på Clophen A60. I jordprøver tatt i forbindelse med etablering av nytt bygg i området ved dokk VI, ble det også funnet en overvekt av høyklorerte PCB kongenerer (1). Det kan derfor se ut til at det i området ved ubåtbunkenen er et høyklorert PCB produkt som er kilden til den forurensningen som observeres og at dette kan være Clophen A60.

Figur 4.4 Kongenerfordeling av PCB i slamprøver fra sandfangkummer og fra kulverten
