Overvåkning av PCB-forurensning ved ubåtbunkeren i Laksevåg – 2008

Forsvarets forskningsinstitutt (FFI)

20. mai 2009

FFI-rapport 2009/00802

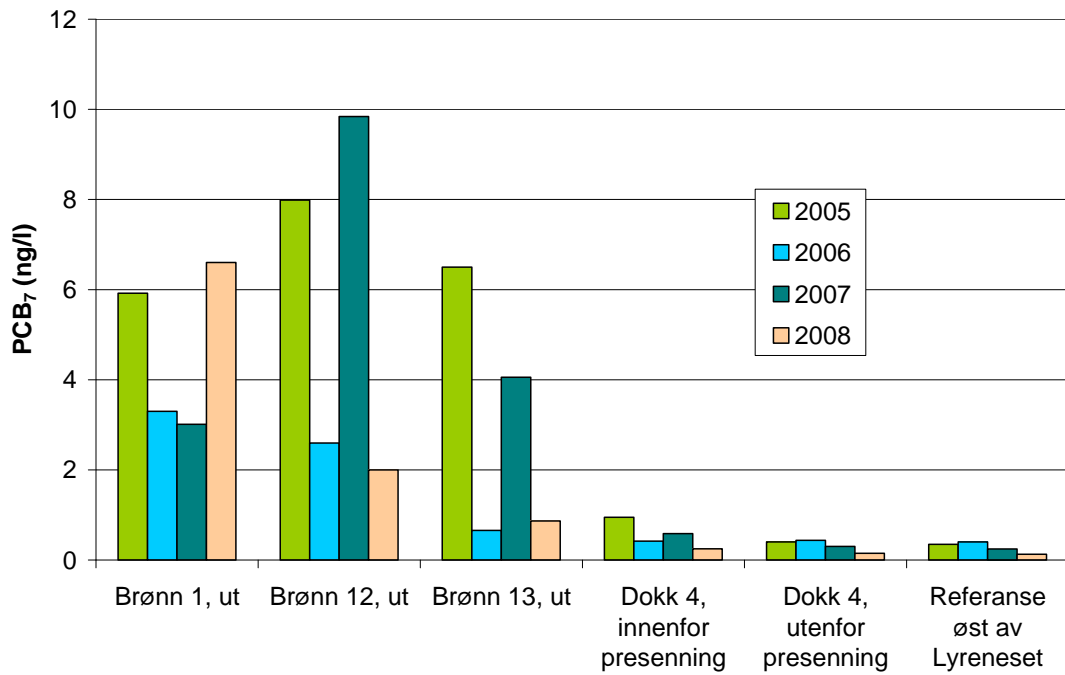
Konsentrasjonen av PCB i vannprøvene tatt med høyvolum vannprøvetaker er vist i Tabell 4.1. I grunnvannsbrønn 12 og 13 er konsentrasjonen av PCB relativt lik både ved utgående og inngående tidevann, mens konsentrasjonen av PCB er mye høyere i grunnvannsbrønn 1 ved utgående tidevann enn inngående tidevann. Ved utgående tidevann er konsentrasjonen av PCB lavest i grunnvannsbrønn 13 som ligger nærmest sjøen. Konsentrasjonen av PCB i grunnvannsbrønn 1 ved utgående tidevann er tilsvarende med det som ble registrert i 2005 (1) og dermed noe høyere enn det som ble registrert i 2006 (4) og 2007 (5). I grunnvannsbrønn 12 og 13 er konsentrasjonen av PCB ved utgående tidevann tilsvarende med det som ble registrert i 2006, og noe lavere enn det som ble observert i 2007. Konsentrasjonen av PCB er høyest ved utgående tidevann. Dette er tydeligst for grunnvannsbrønn 1, mens forskjellen er liten for de to andre grunnvannsbrønnene. Dette tyder på at det kan være en viss transport av PCB ut fra dokk 4.

Rett før opptak av presenningen ble det tatt prøver av vannmassene både innenfor og utenfor presenningen. Resultatene viser at det er lave konsentrasjoner av PCB i vannmassene utenfor dokk 4, og at konsentrasjonen i vannmassene utenfor presenningen er på samme nivå med det som blir funnet ved referansestasjonen. Konsentrasjonen av PCB innenfor presenningen er noe høyere enn utenfor presenningen. Det er omtrent en faktor på 1,7 mellom konsentrasjonen av PCB i vannmassene innenfor og utenfor presenningen. Dette tilsvarer det samme forholdet som ble funnet i 2007 (5) og 2005 (2). I 2006 ble det ikke funnet noen forskjell i konsentrasjonen av PCB i vannmassene innenfor og utenfor presenningen (4). I 2006 var det imidlertid en større utskiftning av vannmasser innenfor presenningen som følge av presenningen i 2006 ikke omsluttet dokken i samme grad som i 2007 og 2005.

Figur 4.1 Oversikt over konsentrasjonen av PCB₇ i grunnvannsprøver fra dokk 4 ved utgående tidevann, innenfor og utenfor presenning ved dokk 4 og ved referansestasjon i overvåkingsperioden.

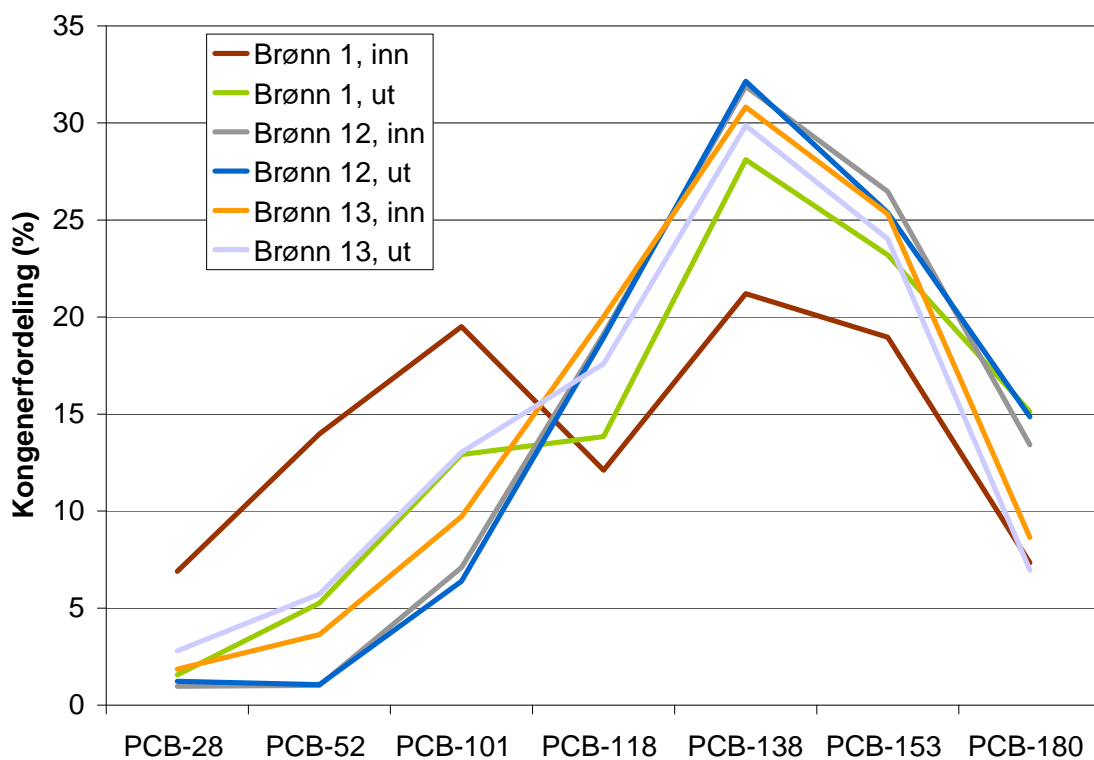
Bortsett fra ved inngående tidevann i grunnvannsbrønn 1 er kongenerfordelingen av PCB lik (Figur 4.2), noe som kan indikere at det er samme kilde til PCB både ved inn- og utgående tidevann. Kongenerfordeling av PCB i brønnene er relativt lik med det som er funnet i tidligere undersøkelser (4). Selv om nivået av PCB i vannmassene i dokk 4 er lavt, er det en god del høyere enn det som blir registrert i vannmassene ved referansestasjonen. Det tyder derfor på at det er kilder som fortsatt tilfører noe PCB til vannmassene i dokk 4.

Figur 4.2 Kongenerfordeling av PCB i vannmasser fra grunnvannsbrønnene ved utgående og inngående tidevann.

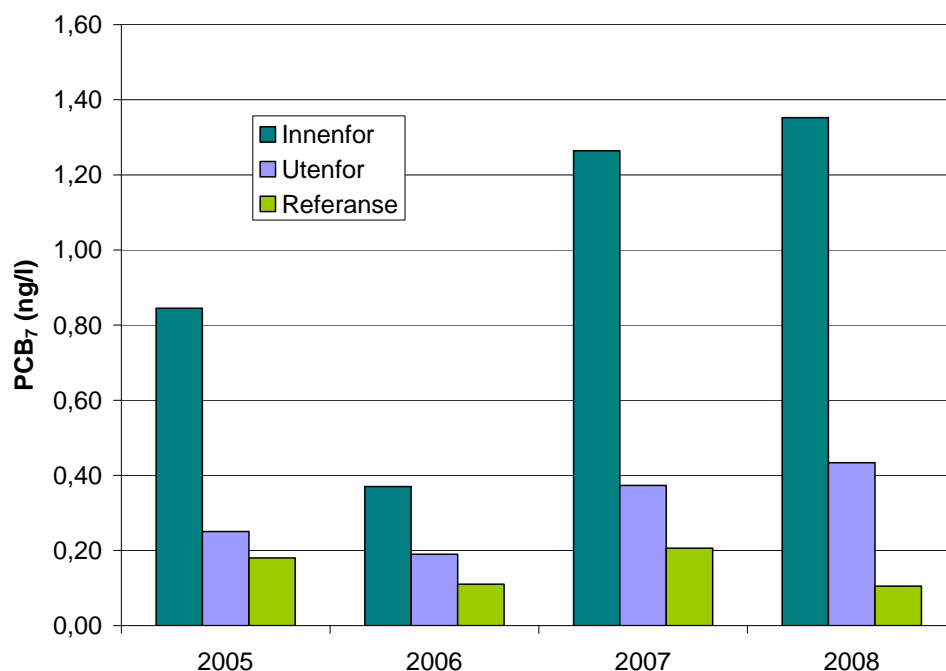
Konsentrasjonen av PCB i vannmassene både innenfor, utenfor og ved referansestasjon er tilsvarende med det som ble registrert i 2007, som er noe høyere enn det som ble registrert i 2005 og 2006 (Figur 4.3).

De to SPMD som var plassert innenfor presenningen har noe større akkumulert mengde PCB enn den som var plassert utenfor presenningen, noe som er i overensstemmelse med tidligere undersøkelser. Den økte akkumulerte mengden av PCB i SPMD som har stått innenfor presenningen skyldes i første rekke en økt akkumulert mengde av høyklorerte PCB. Resultatene fra høyvolum vannprøvetaking i grunnvannsbrønner viser at det i vannmasser fra brønn 13 som ligger nærmest sjøen i hovedsak består av høyklorerte PCB. Det er derfor grunn til å tro at den økte mengden av PCB i SPMD innenfor presenningen skyldes en viss transport av PCB fra dokk 4 og til havnebassenget utenfor.

Figur 4.3 Oversikt over beregnet konsentrasjon av PCB i vannmassene fra akkumulert mengde PCB i SPMD i overvåkingsperioden.

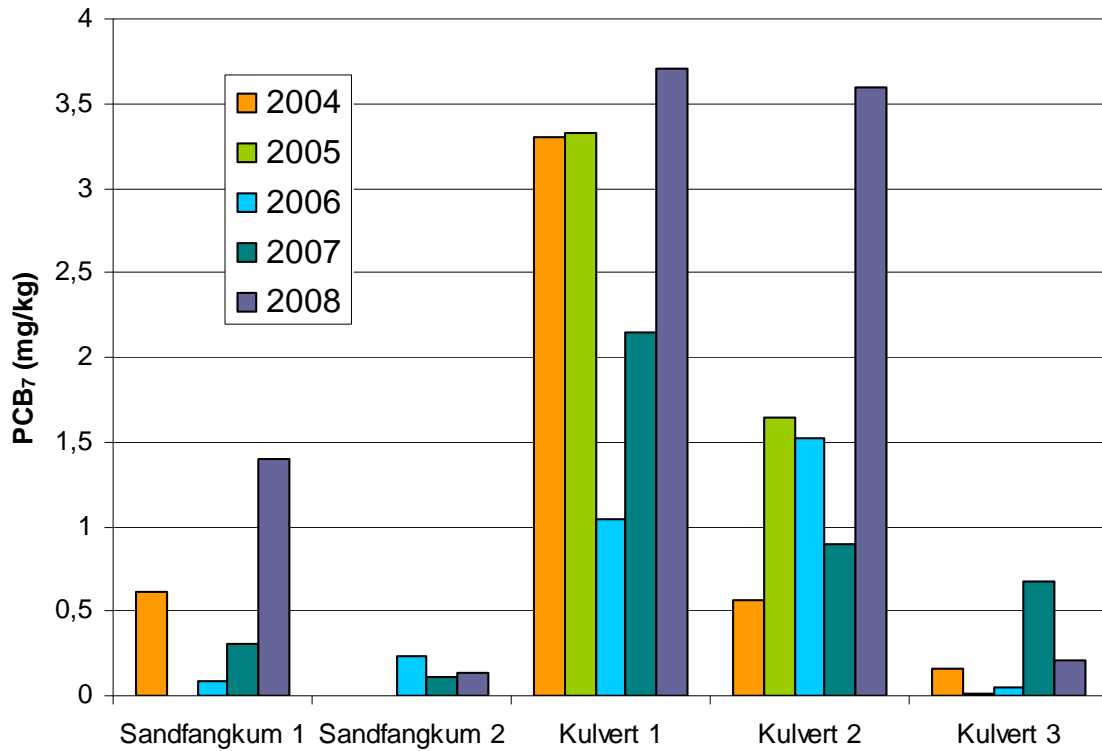
I Tabell 4.3 er konsentrasjonen av PCB i slamprøvene vist. I kulverten ble det funnet høye nivåer av PCB i slam tatt fra den østlige delen av kulverten, mens nivået i den vestlige delen er en god del lavere. Nivået er noe høyere enn det som ble registrert i 2007 og er nå på nivå med det som var tilfellet før slammet i kulverten ble fjernet i 2005 (Figur 4.4). Kongenerfordelingen av PCB viser at det er samme kilde som fører til forurensning av slammet i kulverten (Figur 4.5) og kilden er tilsvarende med det som er blitt observert tidligere (4),(5).

Konsentrasjonen av PCB i sandfangkum 1 er høy, mens nivået i sandfangkum 2 er en god del lavere. Konsentrasjonen av PCB i sandfangkum 1 ser ut til å ha økt i perioden etter at denne ble rensert i 2005, mens konsentrasjonen i sandfangkum 2 har holdt seg relativt konstant fra 2006. Kongenerfordelingen av PCB viser at det er samme kilde til PCB i sandfangkummene som i kulverten. Noe tilsvarende ble også observert i 2006 og 2007.

Tatt i betraktning av at alle sandfangkummene og kulverten ble rensert for slam i 2005 og at det registreres en delvis økende konsentrasjon av PCB i slammet, er det sannsynlig at det finnes aktive kilder av PCB ved eller i nærområdet til ubåtbunkeren.

Figur 4.4 Utvikling av konsentrasjon til PCB i sandfangkummer og kulvert fra 2004 til 2008.

Etter som det måles relativt høye konsentrasjoner av PCB i slam fra sandfangkummer og kulvert etter at det er foretatt rengjøring av disse, er det sannsynlig at det finnes aktive kilder av PCB ved eller i nærheten av ubåtbunkerer. Konsentrasjonen av PCB i slammet ser delvis ut til å ha økt i perioden etter rensing i 2005. For å sikre at aktive kilder av PCB i minst mulig grad bidrar til å forurense havnebassenget utenfor ubåtbunkerer, anbefales det å gjøre en kartlegging for å avdekke mulige kilder, slik at eventuelle tiltak kan iverksettes. For i størst mulig grad å hindre transport av PCB-forurenset slam fra kulvert og sandfangkummer og ut i havnebassenget, anbefales det en regelmessig rengjøring av disse.

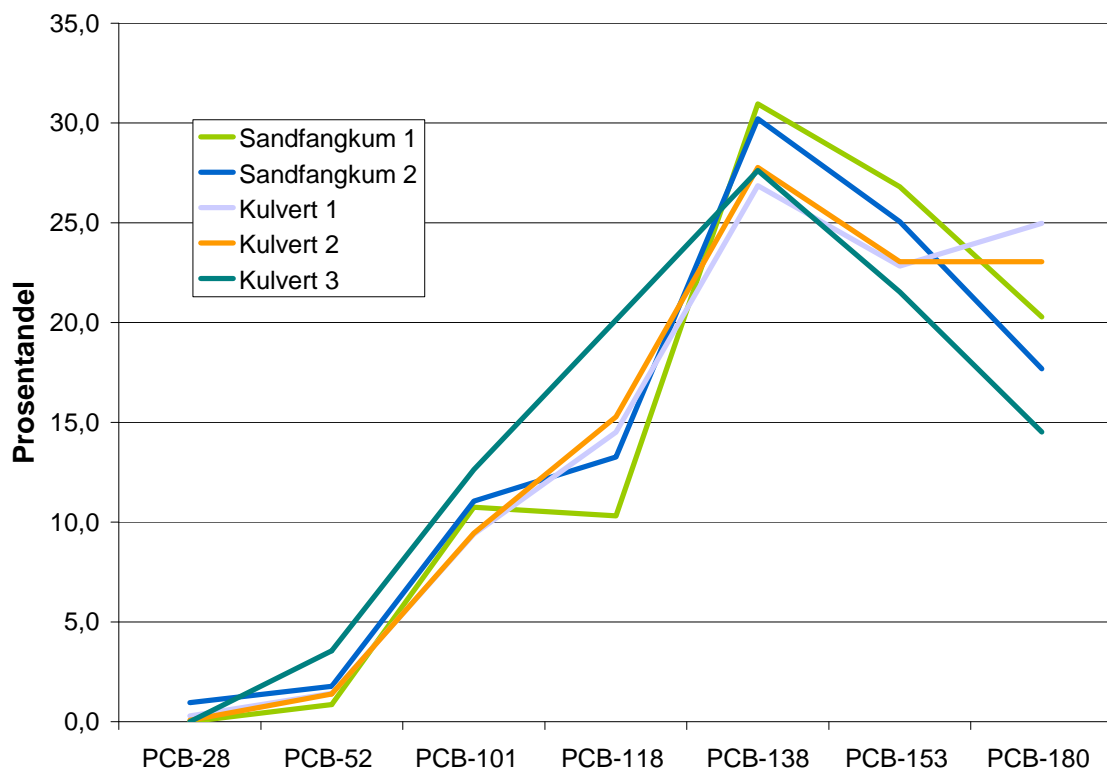
Det er en overvekt av høyklorerte PCB kongenerer i slammet fra både kulverten og sandfangkummene og tidligere er det blitt antydnet at kilden for PCB-forurensninger funnet i løsmasser og sedimenter kan være Clophen A60 (8). Kongenerfordelingen av PCB i maling og fugemasse stemmer ikke helt med det som blir funnet i slammet fra sandfangkummene og kulverten (8). Det bør derfor være fokus på mulige andre forurensningskilder ved kartleggingen av kilder til PCB ved ubåtbunkeren eller i nærheten av denne.

Figur 4.5 Kongenerfordeling av PCB i slammprøver fra sandfangkummer og kulvert.
