### **Målinger av hastighetsfelter i fly-genererte virvler nær hus under innflyvningstraséen ved Kjevik flyplass**

**FFI/RAPPORT-2001/04317**

4) TITLE Målinger av hastighetsfelter i fly-genererte virvler nær hus under innflyvningstraseen ved Kjevik flyplass  Measurements of velocity fields caused by wing tip vortices from aircrafts in the approach to Kjevik airport

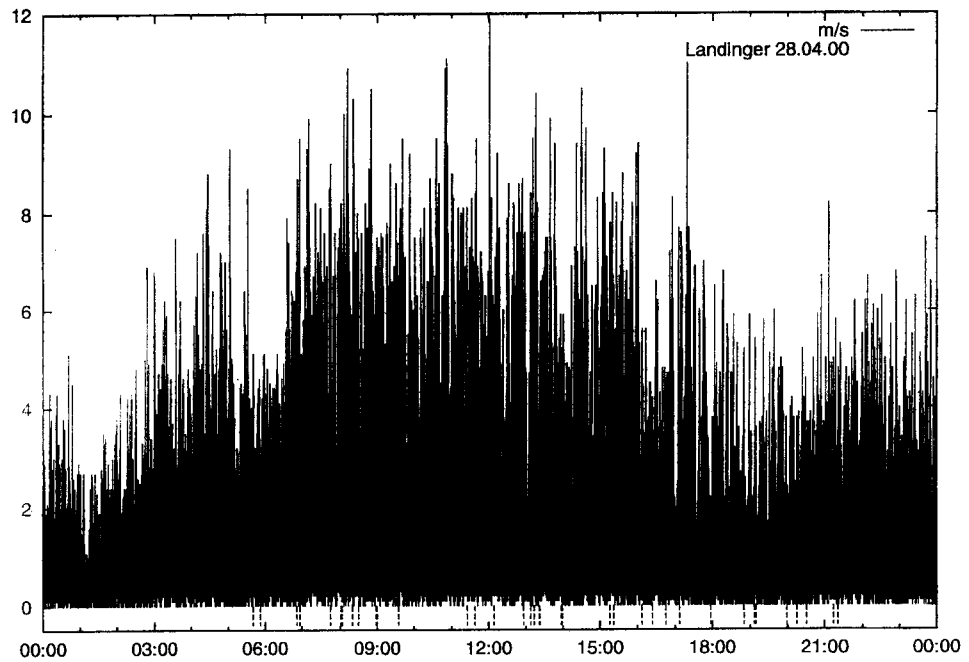
datamaterialet, identifiserte vi først dager med mye vind, og tok disse ut av den videre analysen. I figurene 3.1 og 3.2 vises vindstyrken plottet mot tiden for to typiske dager med sterk vind. Det er umulig å skille fly fra naturlig vind på disse plottene.

Figur 3.1: Målte vindstyrker i m/s den 28.04.2000, en dag med mye vind, plottet mot tid. De stiplede linjene like over tidsaksen angir tiden for registrerte landinger.

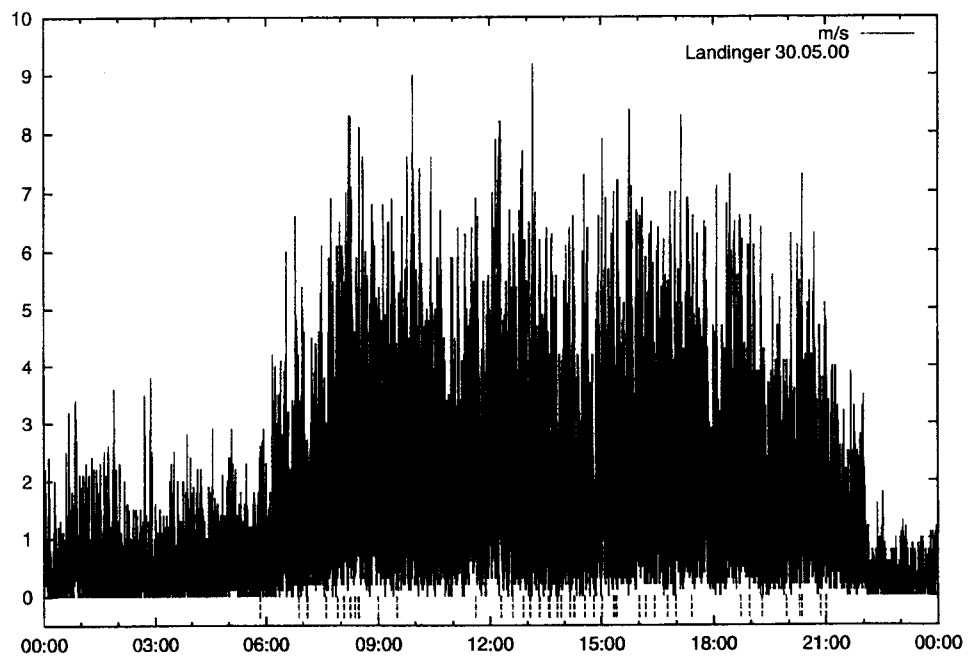
Figur 3.2: Målte vindstyrker i m/s den 30.05.2000, en dag med mye vind, plottet mot tid. De stiplede linjene like over tidsaksen angir tiden for registrerte landinger.

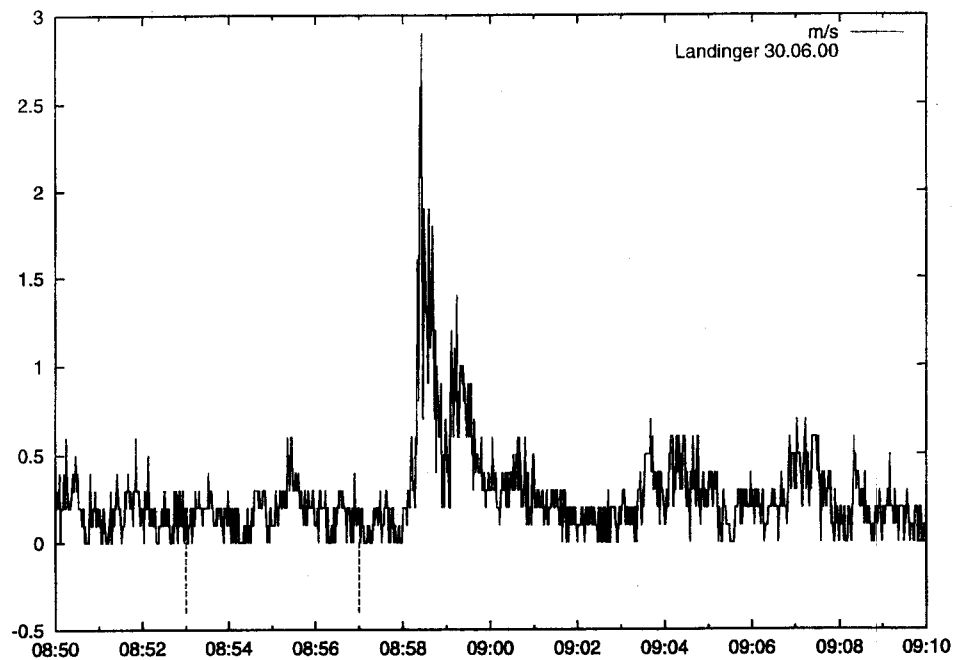
Figurene 3.3, 3.4, 3.5 og 3.6 viser topper i vindhastighet forårsaket av fly. Flyveledere ved Kjevik forteller at det er vanlig å ta ned to fly som er tett på hverandre i tid, eksempelvis BRA229 og DAN118, i motsatt retning. Det første taes ofte ned fra syd mens det andre taes ned fra nord, slik at vi da registrerer kun en event slik som i figurene 3.3 og 3.4

*Figur 3.3: Målte vindstyrker i m/s den 30.06.2000 plottet mot tid. Det ble rapportert to landinger på denne tida, LNNAL og NOO04. LNNAL gir ingen signatur og har sansynligvis flydd inn fre sør. Toppen er forårsaket av NOO04, en Beech 200 med vekt i underkant 7 tonn. Denne forårsaker en vind oppunder 3m/s. De stiplede linjene like over tidsaksen angir tiden for de to landingene.*

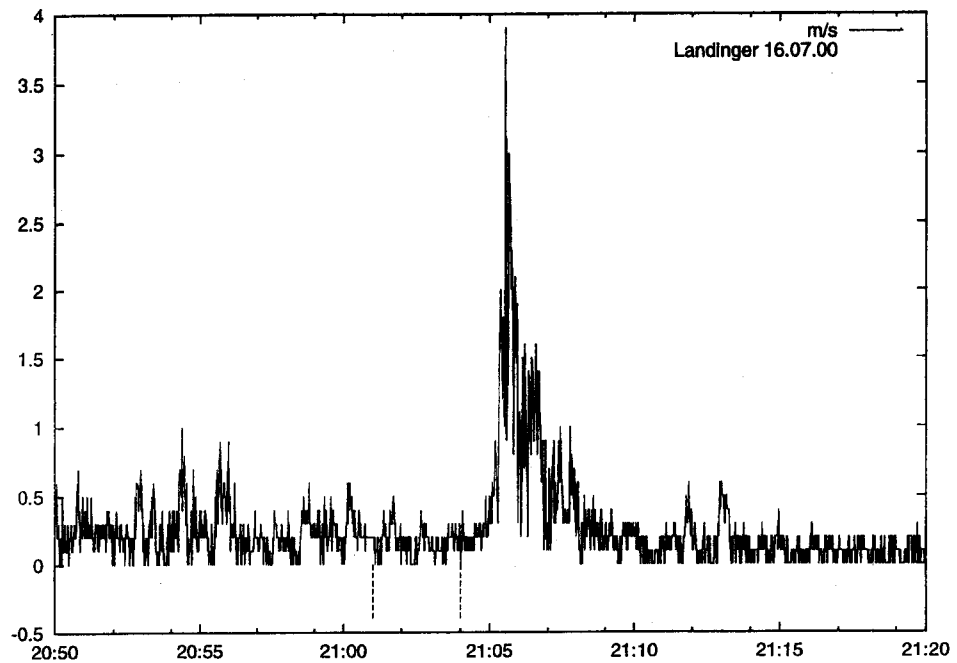
Figur 3.4: Målte vindstyrker i m/s den 16.07.2000 plottet mot tid. Det ble rapportert to landinger i tidsrommet som er plottet. BRA229 med B734 og DAN118 med B735. BRA229 fyr etter all sansynlighet inn fra sør mens DAN118 generer en klar signatur. Legg merke til formen. De stiplede linjene like over tidsaksen angir tiden for de to landingene.

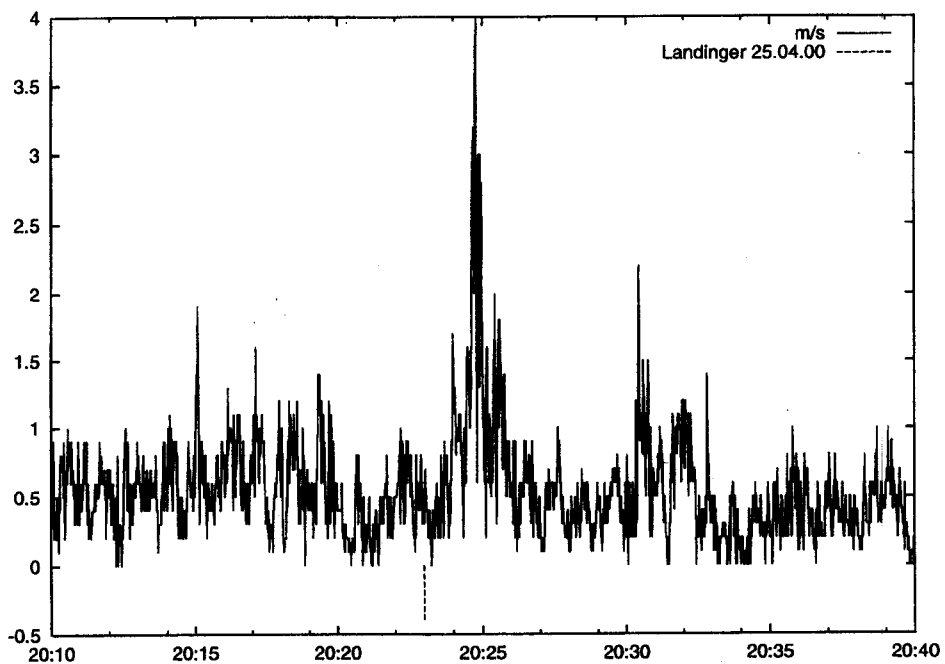
Figur 3.5: Målte vindstyrker i m/s den 25.04.2000 plottet mot tid. Det er signaturen av SAS2389, en B736 som vises på plottet. De stiplede linjene like over tidsaksen angir tiden for registrerte landinger.

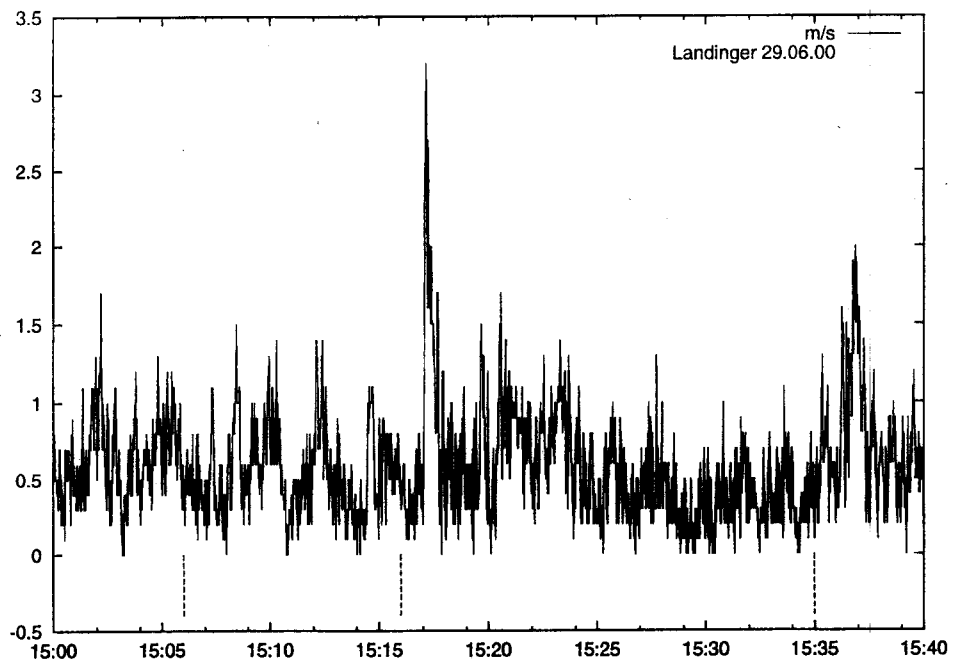
*Figur 3.6: Målte vindstyrker i m/s den 29.06.2000 plottet mot tid. Det er tre innflyvninger i løpet av tiden angitt på plottet. Først BRA4322 med F50 som ikke genererer noen signatur, så BRA221 med B735 som genererer den sterke toppen i midten, og til slutt HBYDX med en BX2 som muligens genererer noe som såvidt stikker opp av støyen til høyre i plottet. De stiplede linjene like over tidsaksen angir tiden for registrerte landinger.*

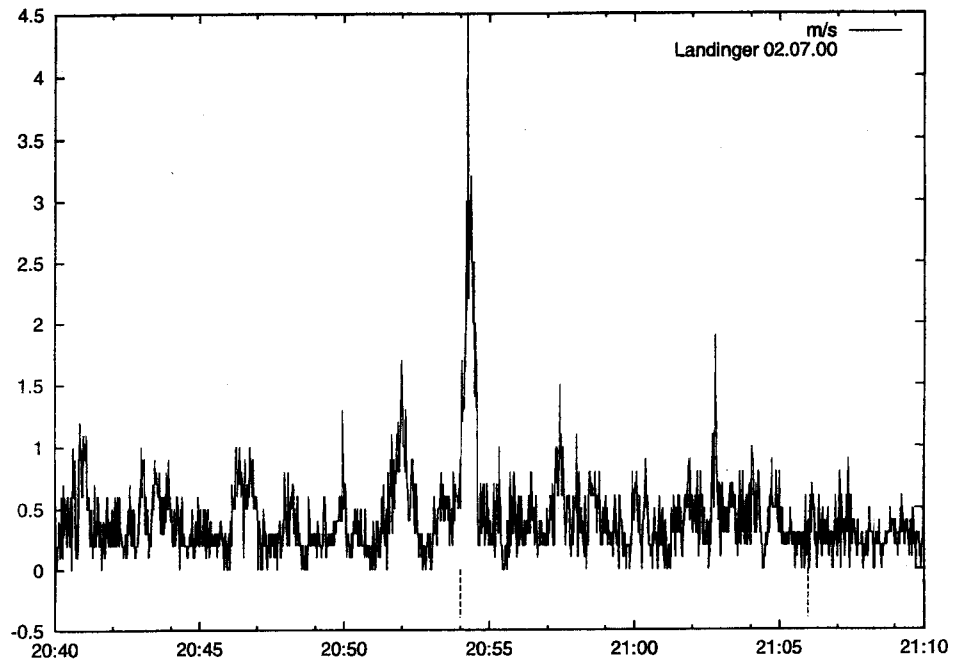
Av årsaker vi ikke kjenner til, ser vi topper i vindhastighet som kommer før de etter loggen skulle ha landet. Slike tilfeller er vist på figurene 4.1 og 4.2. Det er mulig det er noe galt med tidsregistreringen i disse tilfellene.

*Figur 4.1: Tidlige topper 2.07.2000. Mulighet for feil ved tidsregistreringen. Vindhastighet plottet mot tid*

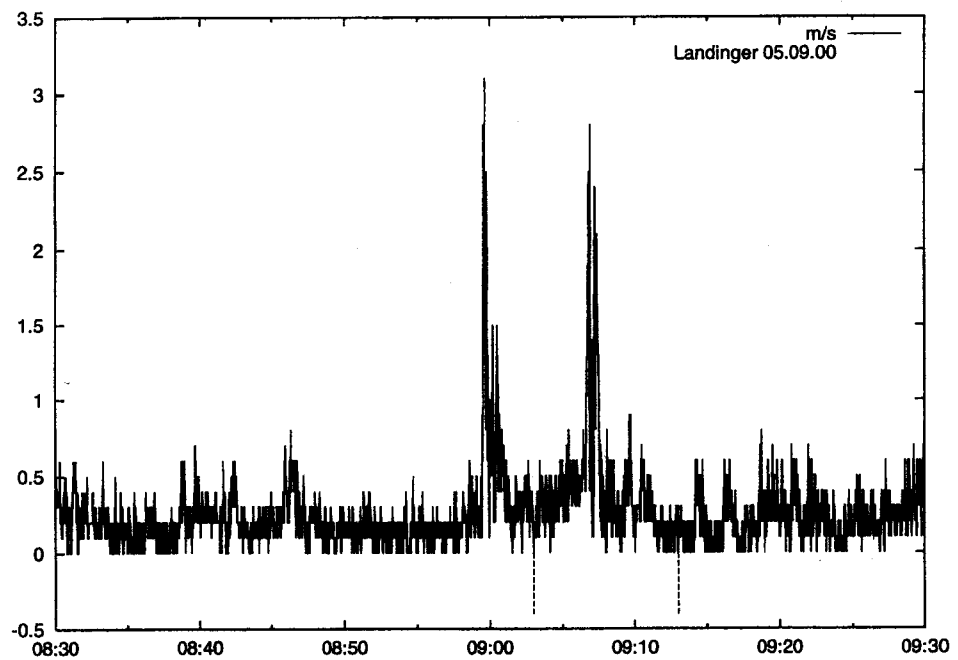
*Figur 4.2: Tidlige topper 5.09.2000 noe som tyder på feil ved tidsregistreringen. Vindhastighet plottet mot tid*
