FFI-rapport 2015/01659

# Overvåkning av tungmetallforurensning ved Forsvarets destruksjonsanlegg for ammunisjon i Lærdal kommune – resultater for 2014

Forsvarets forskningsinstitutt (FFI)

2. februar 2016

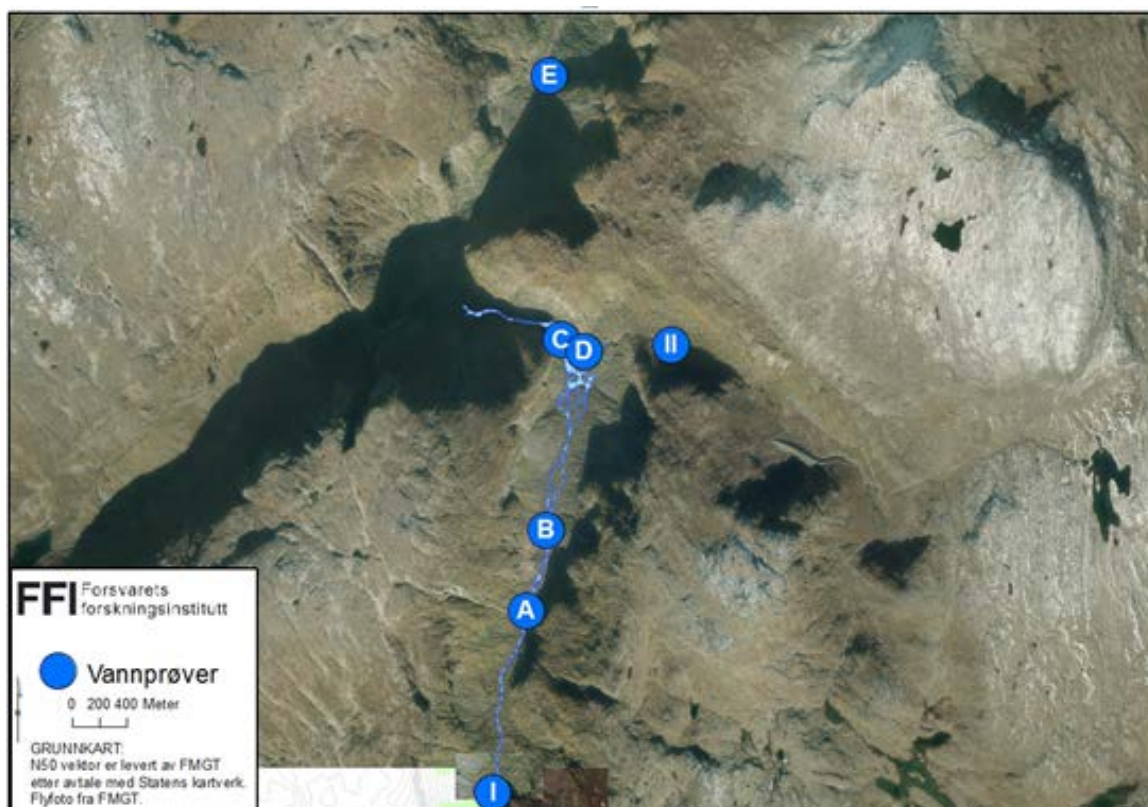
Figur 2.2 Oversikt over lokaliseringen til vannprøver tatt i Øyradalen i 2014.

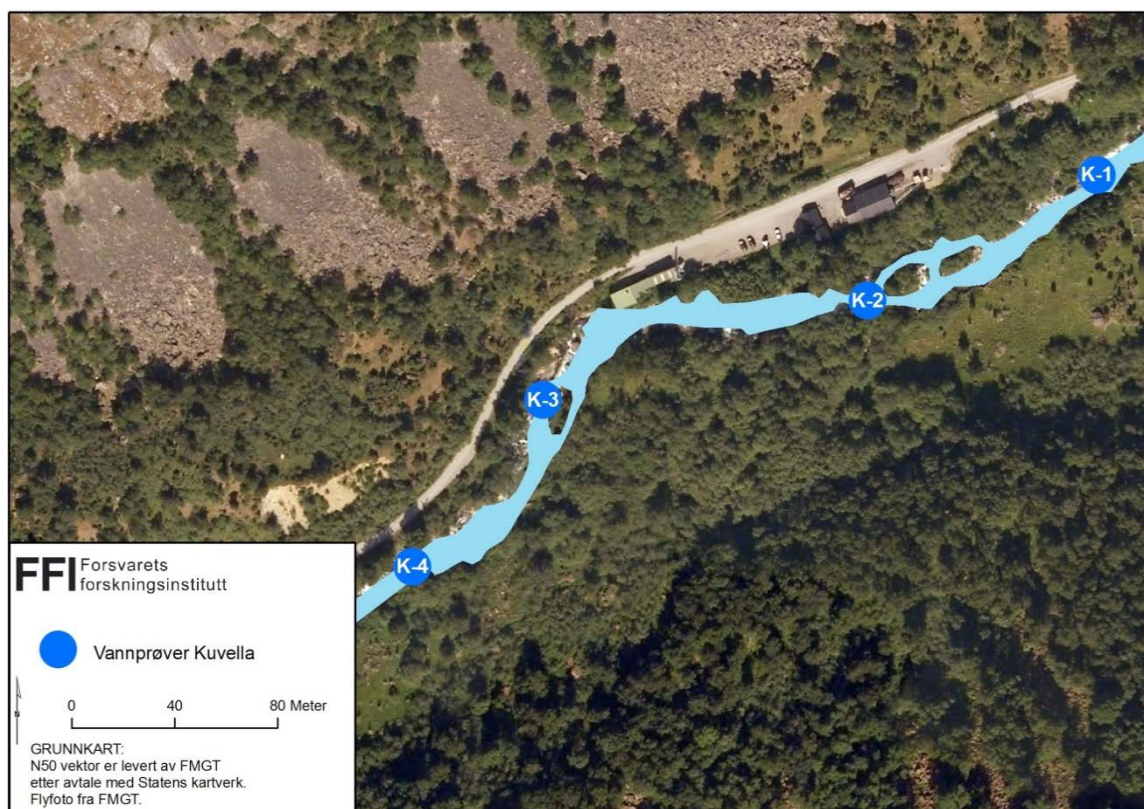
Figur 2.4 Oversikt over lokaliseringen til vannprøver tatt i Kuvella i 2014.

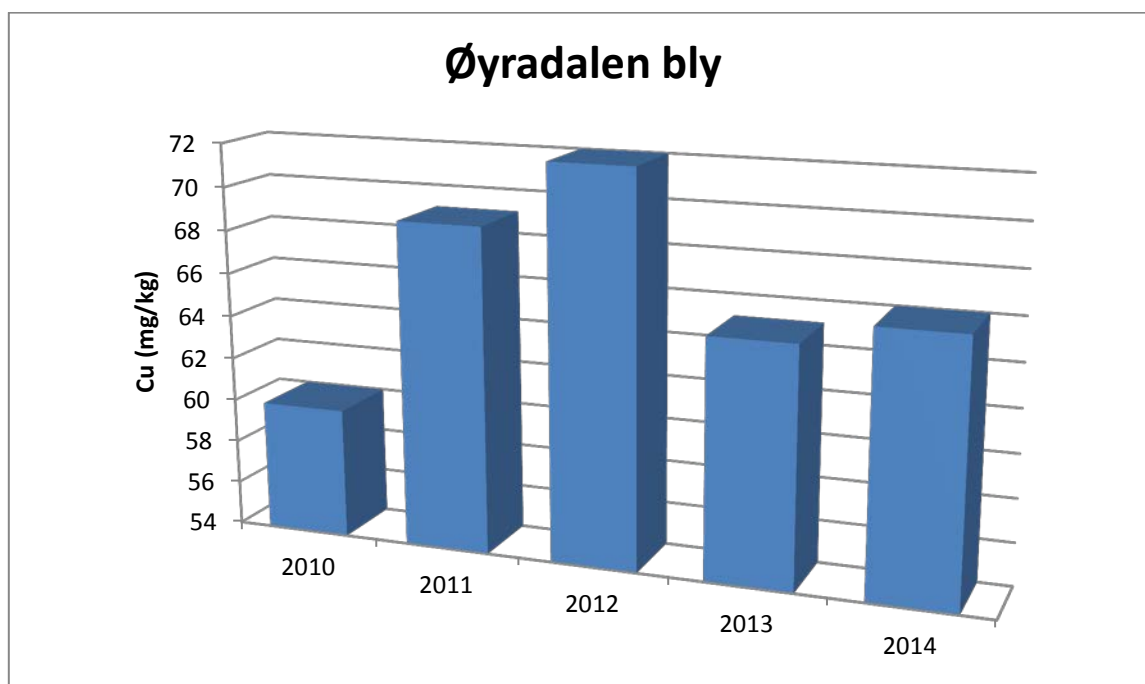
Figur 3.4 Gjennomsnittskonsentrasjon av bly i demoleringsfeltet i Øyradalen (9 punkter) fra 2010 til 2014.

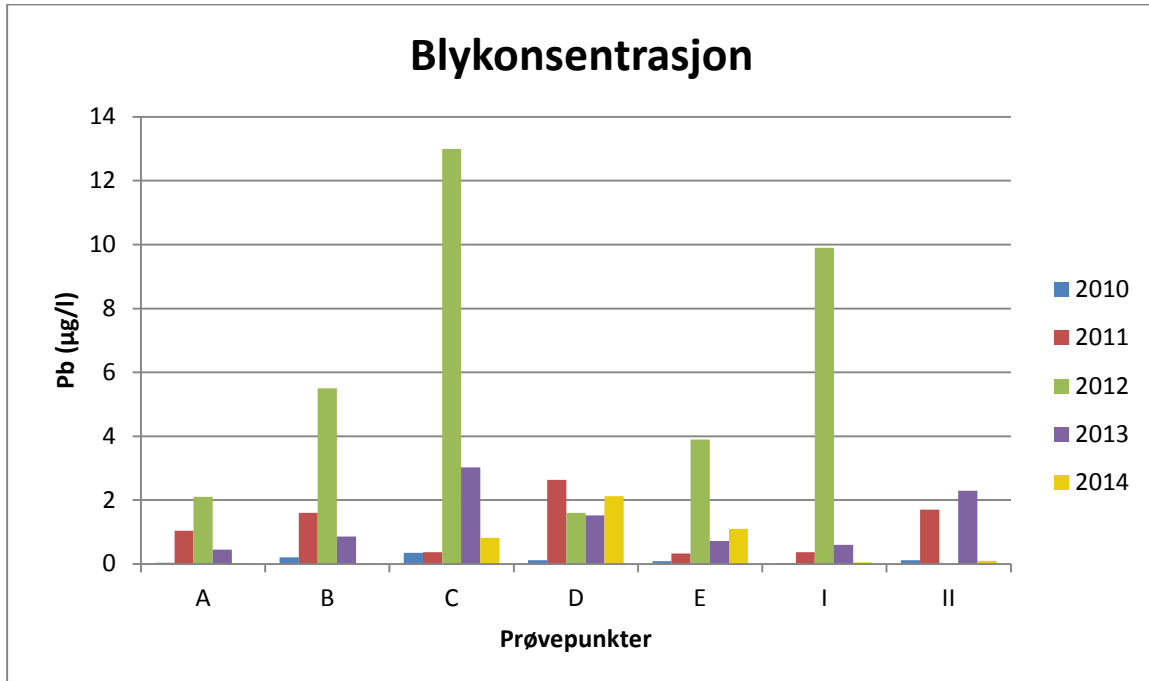
Konsentrasjonen av bly var på samme nivå nedstrøms demoleringsfeltet (prøvepunkt B) som rett oppstrøms demoleringsfeltet (prøvepunkt A). Dette indikerer liten avrenning av bly fra demoleringsfeltet og ut i Nivla. Konsentrasjonen av bly økte imidlertid ned mot prøvepunkt C og videre til prøvepunkt D. Dette kan indikere en kilde til blyavrenning mellom prøvepunkt B og prøvepunkt C og D. Tilsvarende trend ble også sett ved prøvetaking i 2013. Konsentrasjonen av bly var i tilstandsklasse "Ubetydelig forurenset" i prøvepunkt B og "Markert forurenset" i prøvepunkt D lenger nedstrøms [9]. Konsentrasjonen av bly var i alle prøvene lavere enn grenseverdien for drikkevann på 10 µg/l [10] men oversteget vannforskriftens miljøkvalitetsstandard på 1,2 µg/l ved prøvepunkt D [11;12]. Det var den totale fraksjonen av vannprøvene som ble analysert, mens vannforskriftens miljøkvalitetsstandard for bly henviser til

biotilgjengelig fraksjon. Sannsynligvis er ikke alt blyet i prøve D biotilgjengelig, blykonsentrasjonen vil derfor sannsynligvis ikke utgjøre noen risiko for vannlevende organismer.

Figur 3.7 Konsentrasjon av bly i Nivla og Øydalselvi (Øyradalen) fra 2010 til 2014.
