**Overvåkning av tungmetallforurensning ved Forsvarets
destruksjonsanlegg for ammunisjon i Lærdal kommune
– resultater for 2009**

Forsvarets forskningsinstitutt (FFI)

23. juni 2010

FFI-rapport 2010/01494

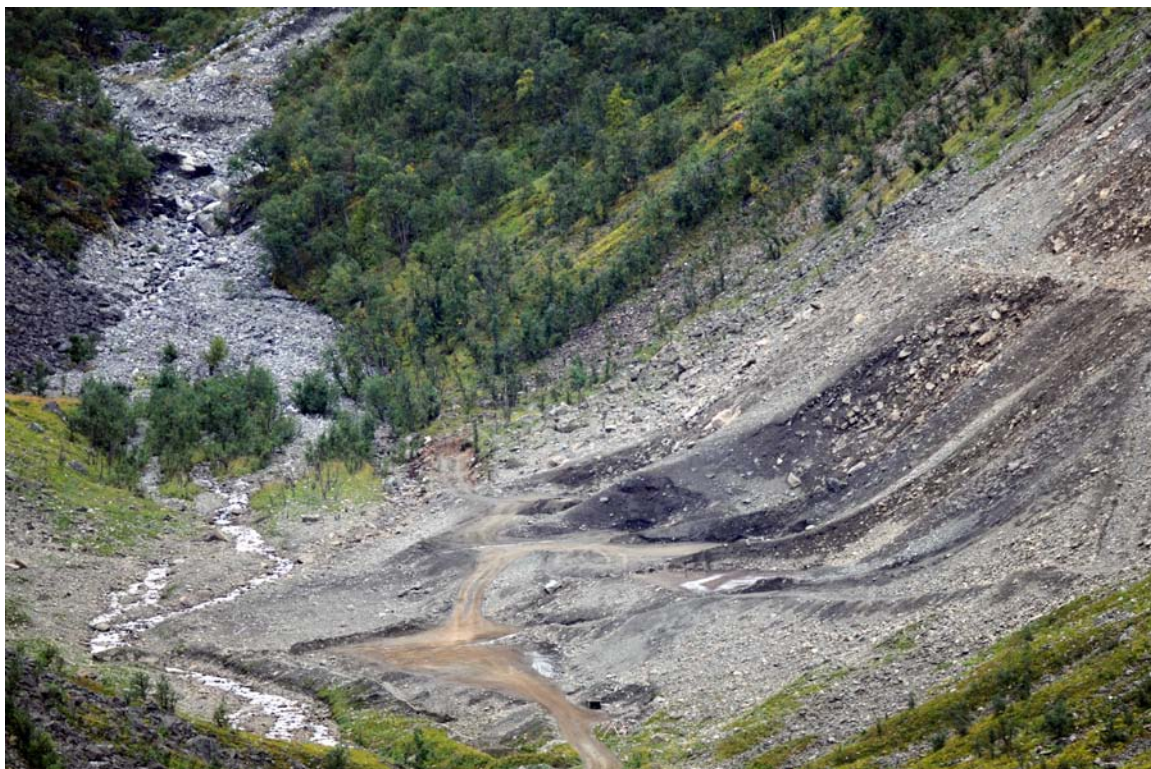
Figur 1.1 Demoleringsområdet i Øyradalen.

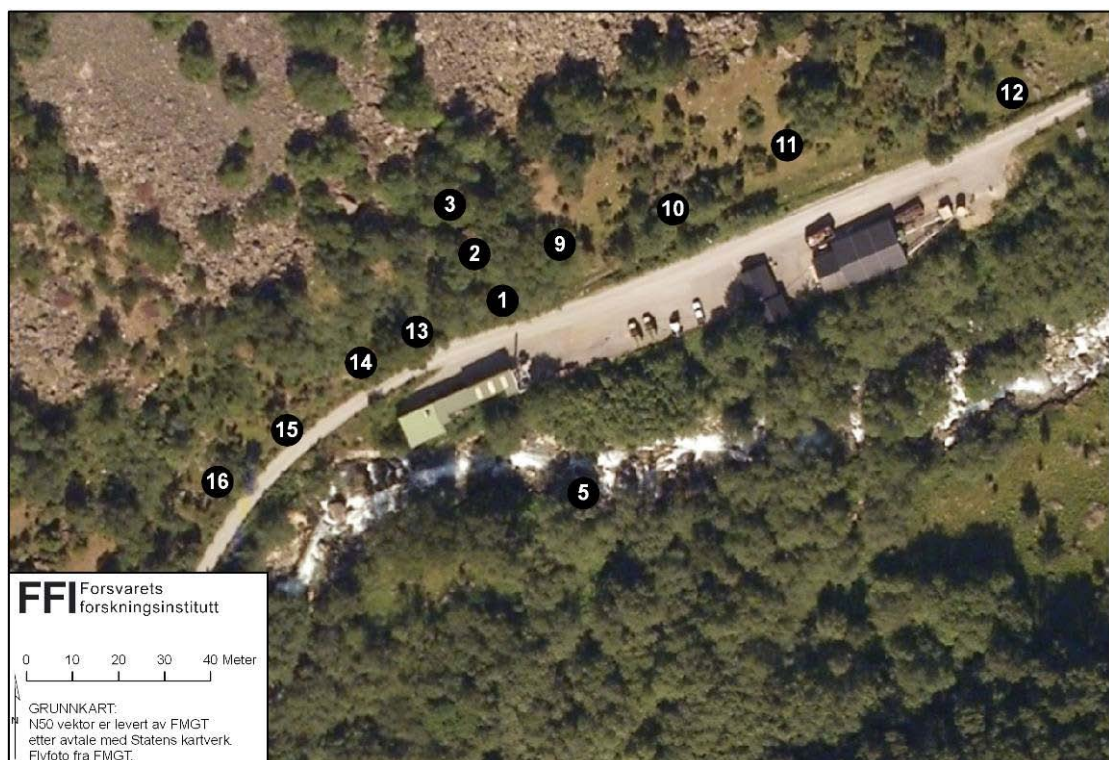
Figur 2.2 Oversikt over plasseringen til prøvepunktene som ble prøvetatt i Tønjumdalen i 2009.

En oversikt over lokaliseringen til prøvepunktene i Øyradalen er vist i Figur 2.1, mens lokaliseringen av prøvepunkter i Tønjumdalen er vist i Figur 2.2. Posisjoner for alle prøvepunktene er vist i Appendix A.

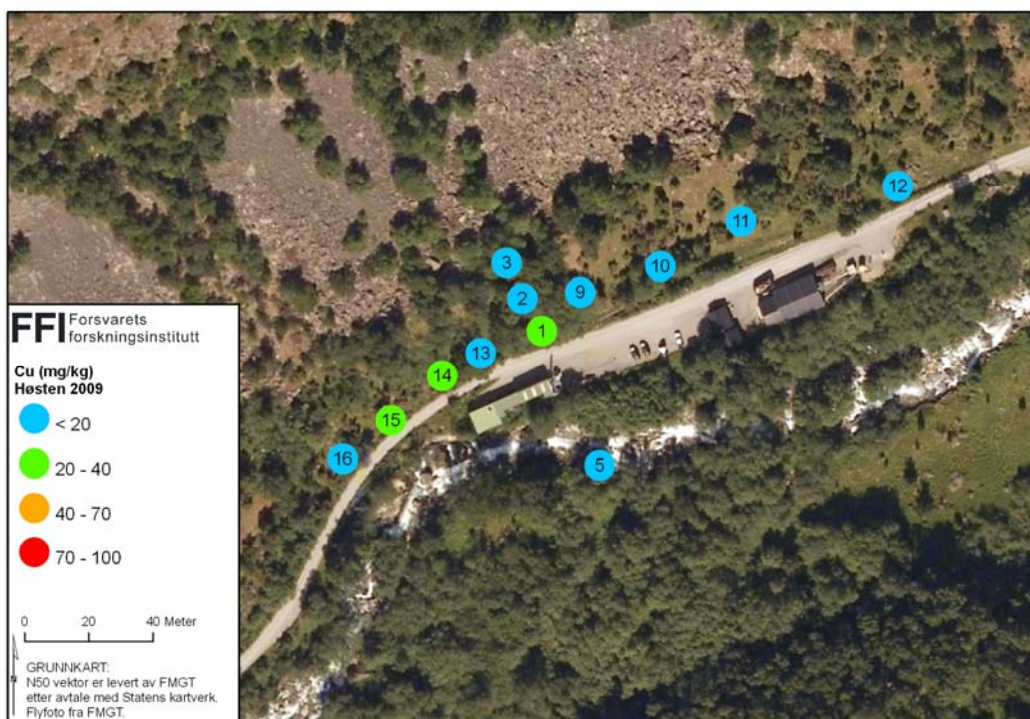
Figur 3.4 viser konsentrasjonsnivåer av kobber i alle prøvene som ble tatt i Tønjumdalen høsten 2009. Målingene viser at det er lave konsentrasjoner av kobber i hele området og på nivå med det en kan forvente som bakgrunn for dette området [3]. De høyeste konsentrasjonene er lokalisert til nærområdet til destruksjonsanlegget. Det er også i dette området at de høyeste konsentrasjonene av kobber er blitt registrert tidligere [1;2]. Den gjennomsnittlige konsentrasjonen av kobber i

dette området er 16,7 mg/kg (12 prøvepunkter), noe som er litt lavere enn det som ble registrert høsten 2008 [2]. Den høyeste konsentrasjonen av kobber ble registrert i prøvepunkt 14 med 35,1 mg/kg. Høsten 2003 ble den gjennomsnittlige kobberkonsentrasjonen i dette området registrert til 19,3 mg/kg (15 prøvepunkter). Ut fra måledataene er det lite som tyder på at det deponeres kobber som følge av aktiviteten til destruksjonsanlegget for håndvåpenammunisjon.

Figur 3.4 Konsentrasjonsnivåer av kobber i jordprøver tatt fra Tønjumdalen i 2009.
