FFI-RAPPORT

Har bruk av hvitt fosfor-ammunisjon i Regionfelt Østlandet ført til miljø- og helseeffekter?

— resultater fra perioden 2015–2019

Has the use of white phosphorus ammunition in Regionfelt Østlandet caused environmental or health effects? – results from the period 2015–2019

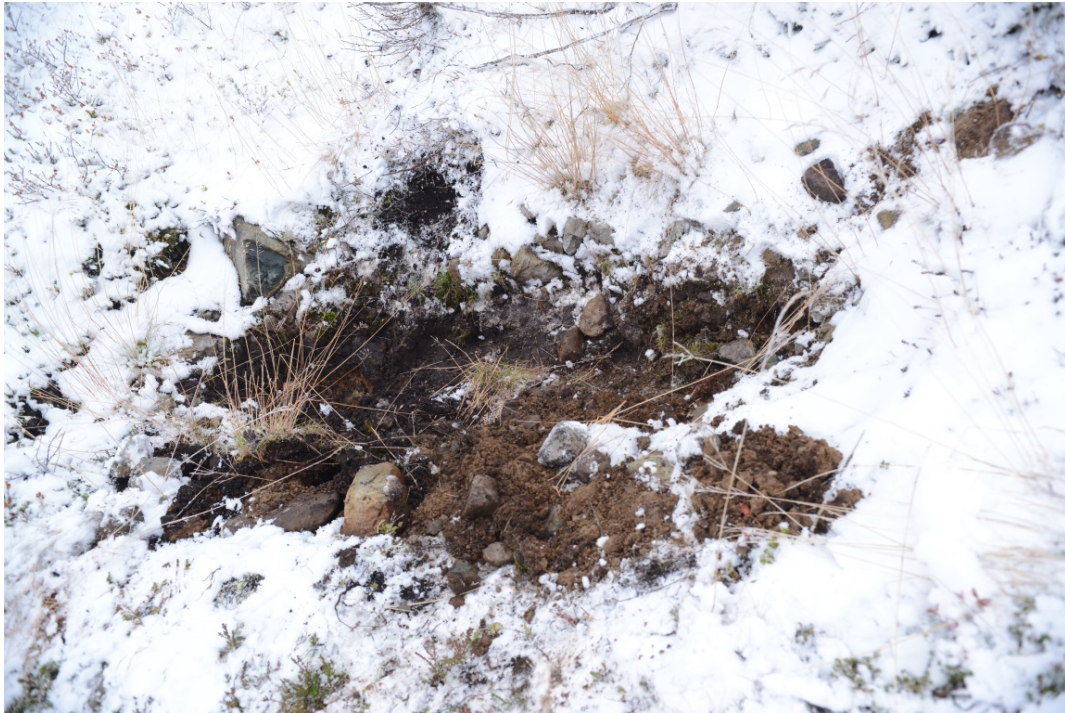
Figur 4.4 Artillerikrater K8-2.

I noen av kratrene kunne man kjenne lukten av hvitt fosfor. I krater K8-2 hvor det tidligere er målt høye konsentrasjoner av WP, var det fortsatt lukt av hvitt fosfor i den enden av kratret som er nærmest standplass. De andre kratrene hvor det ble observert lukt av WP var kratrene BK19-2, BK19-3 og BK19-5.

I alle de prøvetatte kratrene i 2019 ble det målt relativt lave konsentrasjoner av hvitt fosfor. I artillerikratret K8-2, hvor det tidligere er funnet mye hvitt fosfor, var konsentrasjonen nå sunket til 92 mg/kg jord. I 2015 ble det målt 5150 mg/kg og i 2017 1610 mg/kg i dette kratret. Ved første prøvetaking i 2013 ble det målt 650 mg/kg i dette kratret. Siden 2017 er konsentrasjonen av hvitt fosfor redusert med 98 %. I tillegg til nedbrytning av hvitt fosfor, er jevnlig prøvetakinger der man spar jord ut av kratret, med på å redusere mengden i kratret. Dette skjer fordi både den jorda som tas ut og området nede i kratret der jorda tas fra, blir eksponert mot

luft og bidrar til nedbrytning av hvitt fosfor. Det vil ikke være en homogen fordeling av WP i kratret. Selv om det blir tatt mange delprøver ved prøvetaking, kan det være ulike deler av kratret som blir prøvetatt ved gjentagende prøvetaking, noe som kan gi opphav til variasjoner i målt konsentrasjon.

Krater K8-2 som stammer fra en skyting i 2013 har imidlertid over lang tid hatt en høy konsentrasjon av hvitt fosfor, men i 2019 ble det målt relativt lav konsentrasjon der. Siden bakken ved dette kratret ikke peker seg ut som særlig annerledes enn resten av området, og siden nivået av hvitt fosfor har vært såpass høyt over tid, antas det at det er forhold rundt detonasjonen som har ført til at hvitt fosfor har blitt presset ned i grunnen ved omsetningen eller at omsetningen av granaten ikke har vært fullstendig og dermed etterlatt mye rester i jorda.

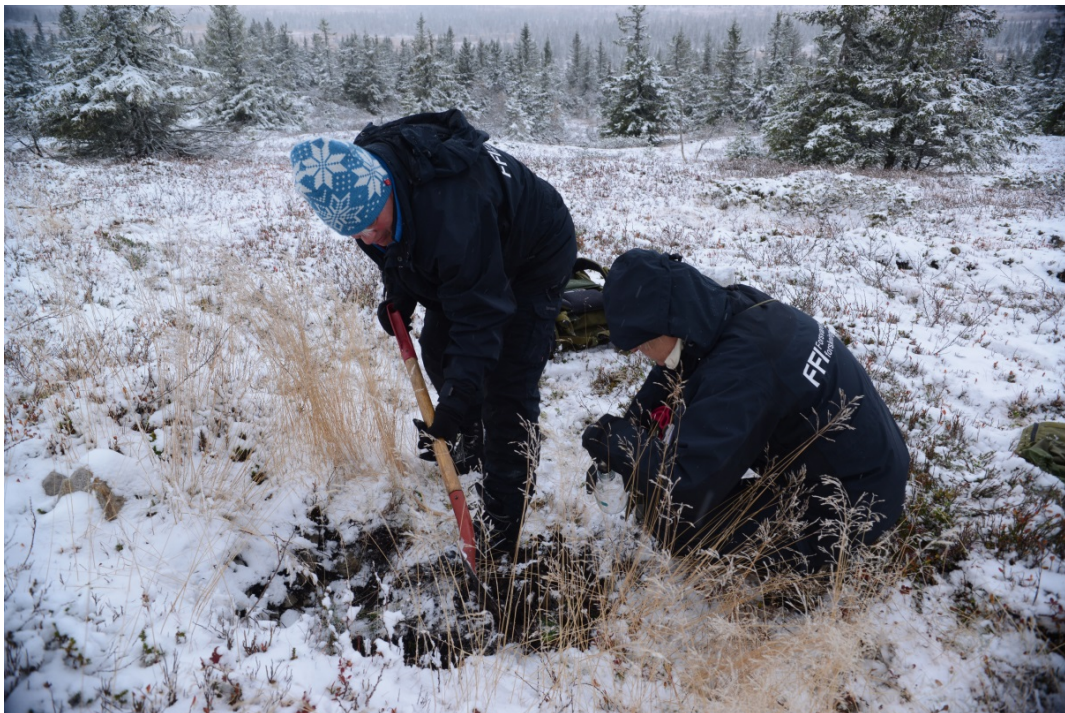
Figur 4.5 Krater BK3-17.

I målområdet var det stedvis mye stråvekster og spesielt rundt enkelte kratere, se f.eks. Figur 4.5. Utkast av jord og fosfor fra kratrene kan gi gode vekstvilkår rundt kraterkanten. Ferske kratere vil ha lite vekst av planter nede i kratrene med unntak fra gress som raskt kan vokse opp. I eldre kratere kan det i tillegg ha vokst mose og andre planter, og mose og lav kan ha grodd på steinene i kratrene. Med snø på bakken er det vanskelig å se om det er grodd noe i kratrene, og å se forskjell på gamle og nye kratere. Selv om snøen ble spadd vekk i flere kratere, var det ikke mulig å avgjøre om kratrene var fra 2018 eller 2019.

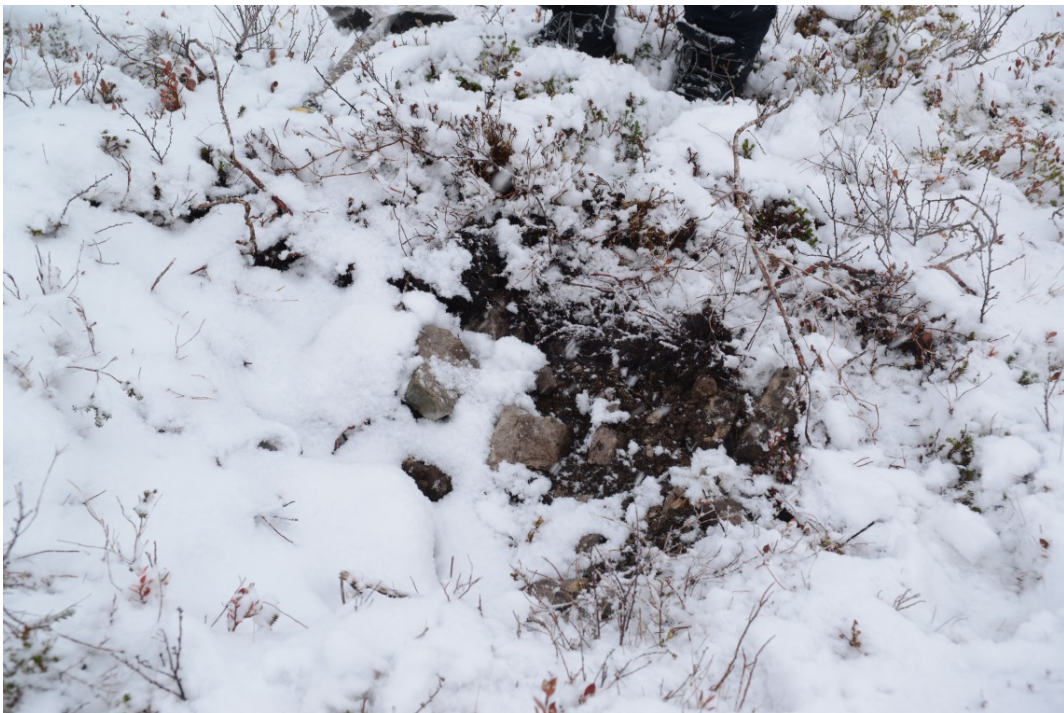
Figur 4.9 Krater BK19-3.

De høyeste konsentrasjonene av hvitt fosfor i BK-kratrene i 2019 ble målt til 112 og 339 mg/kg i henholdsvis krater BK19-3 og BK19-5. Dette er lavere enn det som ble målt i BK-kratere i 2017, se BK1, BK2 og BK3. De prøvetatte kratrene kan være fra 2018 og dermed inneholde mindre hvitt fosfor enn årsferske kratre. Det er også vanskelig å vurdere om de to kratrene som hadde høyest innhold er kratre fra 2019. Konsentrasjonen i BK-kratrene fra 2017 er også redusert betydelig, med 99 %. De andre kratrene inneholder relativt små mengder hvitt fosfor.

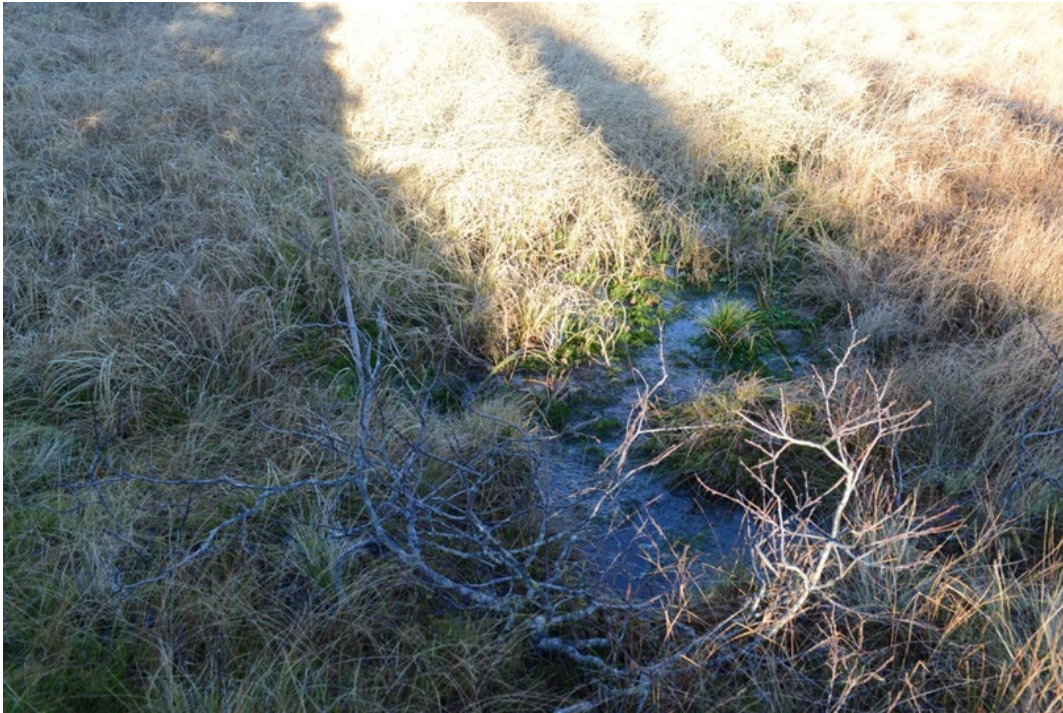
Figur 4.14 Vannprøvepunkt V1. Bildet tatt høsten 2017.
